Folgender Bericht von Kantonsarchäologin Katharina Schäppi erschien in der **Zeitschrift Mittelalter** des Schweizerischen Burgenvereins, Ausgabe 2/2023

# «In Beringen hat es auch einen werhaften turn mit einem graben umgeben» – Chronik einer Entdeckung

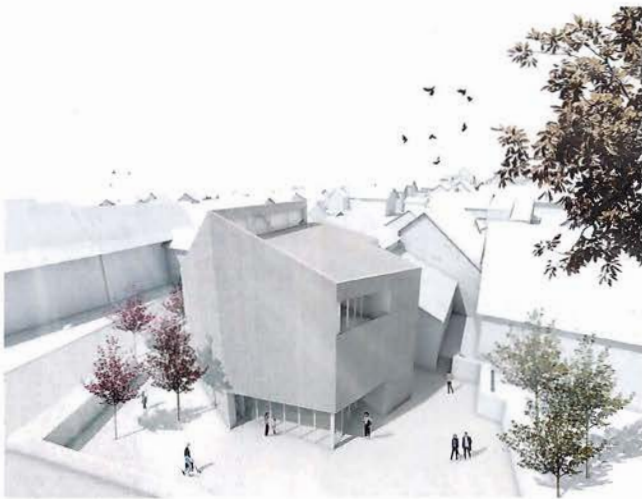
3: Der geplante Museumsneubau schliesst an den historischen Gebäudekomplex des Schlosses Beringen an (Blick Richtung Südwest).

und zeitgenössischer Architektur herstellen (Abb. 3).<sup>5</sup> Dieses Versprechen wurde mit den archäologischen Entdeckungen auf die Probe gestellt.

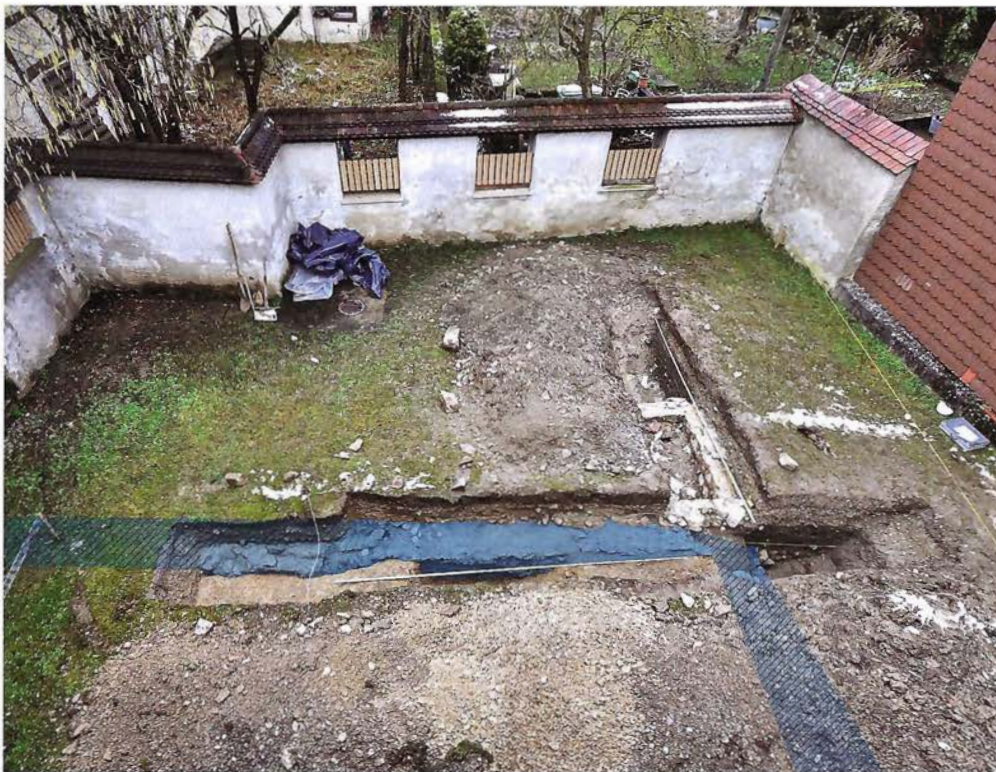
5: Die Sondierungen im Hinterhof mit der Umfassungsmauer (blau bzw. Verlauf der Mauerkrone blau schraffiert). Das daran anschliessende kleine Mauergeviert stammt von einer 1987 abgebrochenen Trotte.

Im Februar 2020 fanden Sondierungen rund um das Gebäude statt. Bereits beim zweiten Schaufelabtrag stiess der Kleinbagger auf eine Ost-West-verlaufende Kalksteinmauer. Sie setzte sich fast zehn Meter fort und bog dann nach Süden ab (Abb. 5). Merkwürdig war, dass innerhalb dieser Mauerecke die Geologie hoch anstand, wohingegen sie ausserhalb auch in 1,5 m Tiefe nicht erreicht wurde. Schichten mit viel Keramik des Mittelalters und der frühen Neuzeit stiessen aussen an die Mauer an. Dieselben Fundschichten lagen auch östlich und südlich des Gebäudes Steig 5 vor. Der Erklärungsansatz für diesen Befund war, dass es sich hierbei um einen Graben handelte; der Graben, der in der Quelle von 1394 erwähnt ist (siehe Kasten), den aber

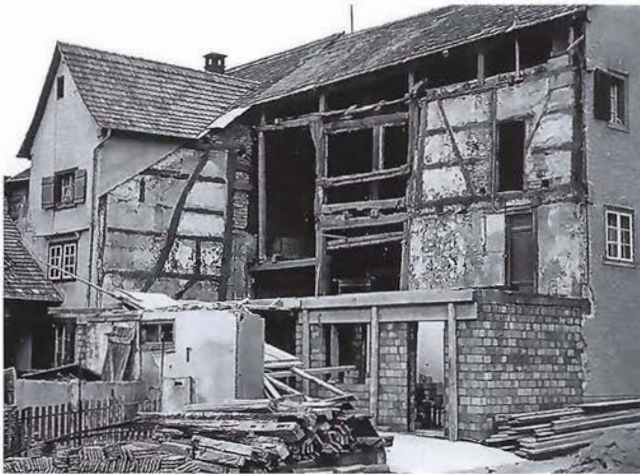
6: Aufnahme während des Umbaus der Steig 5 zu einem Dreifamilienhaus im Jahr 1960. Dabei wurde das hier noch sichtbare Fachwerk aus dem Spätmittelalter (Bildmitte) abgebrochen.

Die zwischen Februar und Mai 2020 durchgeführten Bauuntersuchungen ergaben mindestens fünf Bauphasen zwischen dem Spätmittelalter und 1700. Jüngere Umbauten werden hier nicht vorgestellt.<sup>16</sup> Von Interesse ist im Weiteren nur die Nordhälfte des Gebäudes, da die südliche, strassenseitige Hälfte 1960 beim Umbau der Liegenschaft zu einem Dreifamilienhaus unerkant abgebrochen worden war. (Abb. 6).

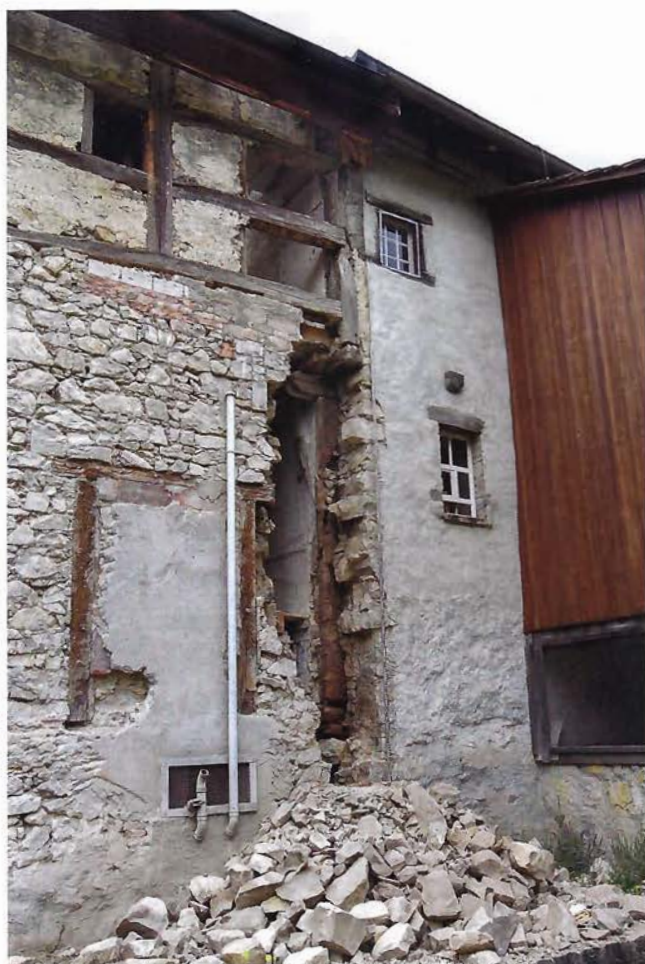
9: Während der Abbrucharbeiten ist an der Schnittstelle beider Hausteile die Versteinerung der Nordfassade gut sichtbar. Die Mauer ist dem Eckständer des Hausteils West (rechts) vorgesetzt und Wartesteine rechnen mit einer baldigen Fortsetzung der Maurerarbeiten im Hausteil Ost (links).

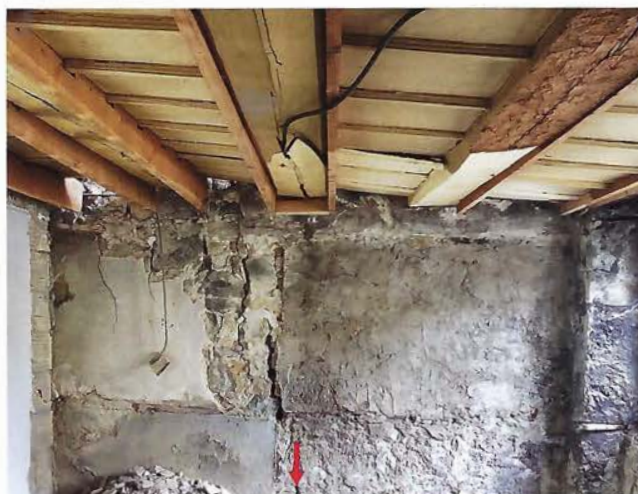
10: Der Anbau von 1690 hat sich im Bereich des Grabens gesenkt, was sich in der schrägen Decke zeigt. Die Risse in der Nordmauer (Pfeil) markieren den Verlauf der älteren Umfassungsmauer.

Dachstuhl an den bestehenden angestückt. Im alten Hausteil wurden Küche und Tenn eingerichtet. Im neuen Erdgeschossraum entstand eine Stube mit Sichtbalkendecke mit profilierten Deckleisten. Schon bald dürften sich hier grosse Risse in der Nordfassade und eine zunehmende Senkung der Geschossdecken nach Osten bemerkbar gemacht haben, denn dieser Anbau ragte über die ehemalige Umfassungsmauer der Burg in den verfüllten Graben hinein, wie die späteren Ausgrabungen zeigten (Abb. 10).

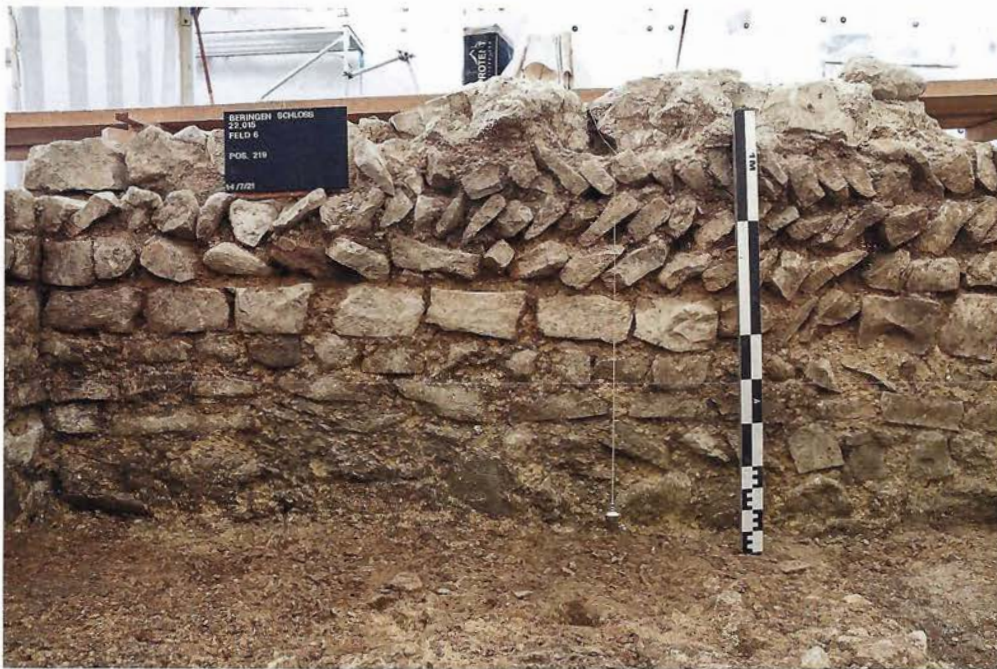
13: Westwand des hochmittelalterlichen Kellers mit dreilagigem Ährenverband (*opus spicatum*).

**Gemauerter Keller des 11. oder 12. Jh.:** Ältester Steinbaubefund war ein Keller, der durch spätere Abtragungen gekappt und daher noch maximal einen Meter tief erhalten war. Die einhäuptigen Kellermauern bestanden aus Kalksteinen, die von einem gelblichen, lehmigen Mörtel zusammengehalten wurden (Abb. 13). In der untersten Lage waren grössere, unregelmässige Kalkbruchsteine verbaut, darüber folgte ein Mauerwerk aus kleinteiligeren, lagig geschichteten Steinen. Die drei obersten erhaltenen Lagen waren im Ährenverband gesetzt (*opus spicatum*). Diese Mauertechnik kommt in der Stadt Schaffhausen verschiedentlich an Gebäuden des ausgehenden 11. bis zur Mitte des 13. Jh. vor.<sup>28</sup> Die Sohle des Kellers reichte bis in den anstehenden Kalkschotter, der hier deutlich verdichtet und verschmutzt war. Der Keller war verfüllt mit vielen Kalk- und Bollensteinen,

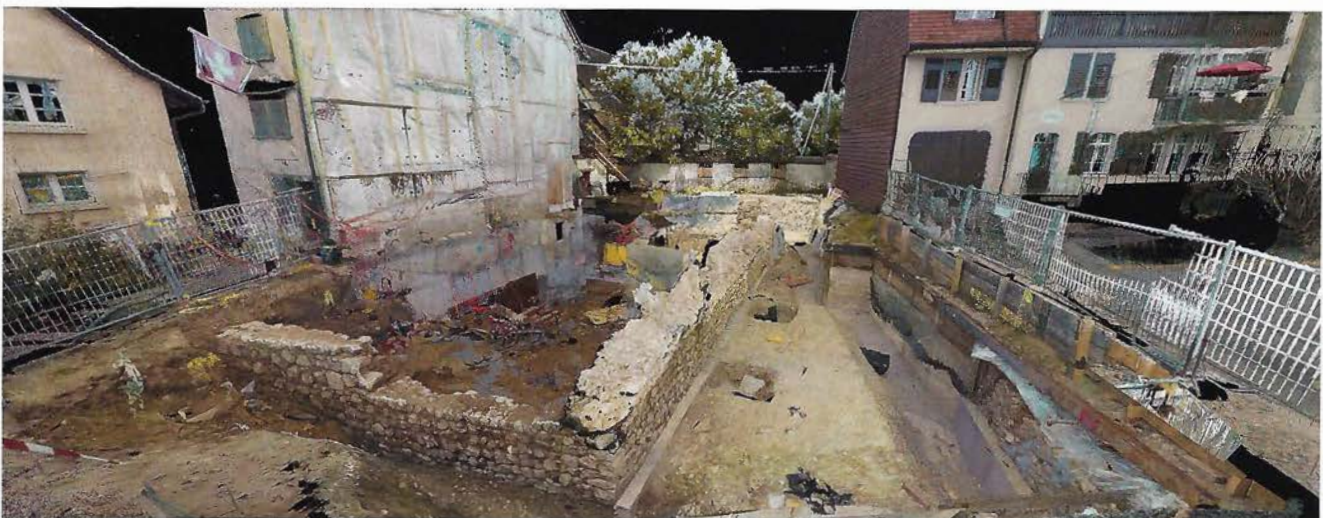
14: Der in mehreren Schritten erstellte 3D-Laserscan erlaubt die digitale Rekonstruktion von Burg und Graben, die während der Untersuchungen nur ausschnitthaft sichtbar waren.

**Umfassungsmauer und Graben der zweiten Hälfte des 13. Jh.:** Der Keller war geschnitten durch die bereits erwähnte Umfassungsmauer (Abb. 14). Von dieser wurden die knapp 22 m lange Ostflanke vollständig und die Süd- und Nordflanke auf einer Länge von je rund 11 m gefasst.<sup>30</sup> Die Mauer zieht weiter ins Nachbargrundstück Steig 3. An die Umfassungsmauer schliesst ein Graben von rund 6 m Breite an, der nach aussen durch eine nur in kleinen Ausschnitten gefasste Kontermauer begrenzt ist. Beide Mauern setzen ohne Fundamentierung direkt auf der horizontalen Grabensohle bei 454 m ü.M. an und sind an den senkrecht abgestochenen Grien<sup>31</sup> gemörtelt. Zum Graben hin weisen die Mauern eine Schale aus lagig geschichteten Kalksteinblöcken auf. Der Mauerkörper besteht aus kleinteiligeren, vermörtelten Bruchsteinen. Grosse Kalksteinquader verstärken die Eckverbände. Mehrere Gerüstholzlöcher auf zwei Ebenen – 0,9 und 1,9 m über der Grabensohle – zeugen vom Bauablauf, hingegen konnten keine Baunähte als Hinweis auf ein etappiertes Vorgehen beobachtet werden (Abb. 15). Die Umfassungs- und Kontermauern sind bis zu 2,5 m hoch erhalten; ihre ursprüngliche Höhe ist

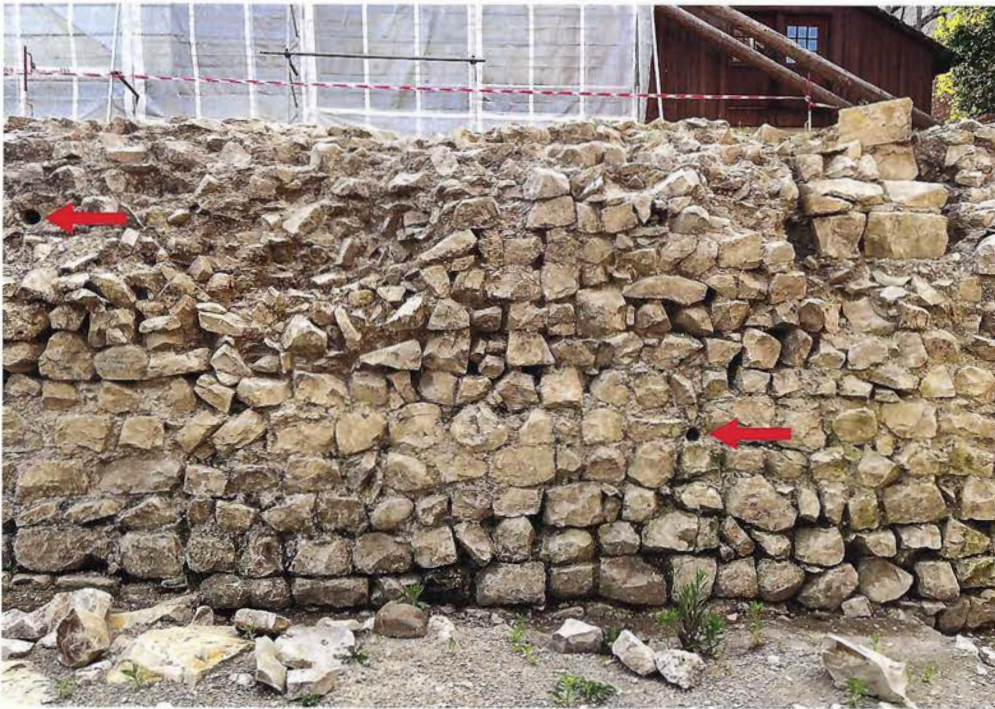
15: Ansicht der östlichen Umfassungsmauer mit Gerüstlöchern (Pfeile) und stärker ausgewaschenem Mörtel in den untersten drei Steinlagen. Die Mauer ist in diesem Abschnitt maximal 2,5 m hoch erhalten. Foto vom Mai 2022.

dünnen Schicht aus feinkörnigem, durch Wasser eingetragenen Material. Diese Schicht, wie auch der auf dem untersten halben Meter stärker ausgewaschene Mörtel der Umfassungsmauer sprechen für einen Wassergraben, der wahrscheinlich vom Dorfbach gespiesen wurde. Eine absolute Datierung von Mauern und Graben ist nicht möglich. Sie sind sicher jünger als der Keller mit seiner Verfüllung aus dem zweiten Viertel des 13. Jh. Die bossierten Sandsteine aus der Grabenverfüllung weisen grosse Ähnlichkeit zu den im Turm als Eckverband verbauten Sandsteinen auf. Kurt Bächteli wie auch Caroline

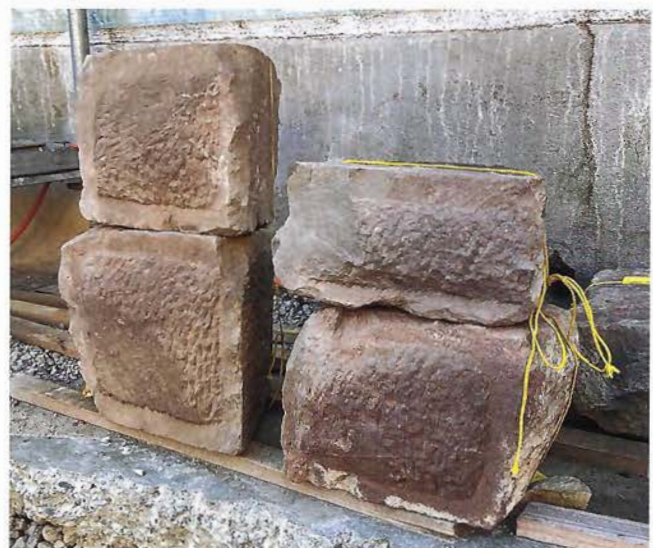
16: Behauene Sandsteine aus dem Graben, die vermutlich von Schiesscharten in der Umfassungsmauer stammen.
